Transport
Canada

TP 185F
Numéro 4/2007

SÉCURITÉ AÉRIENNE — NOUVELLES

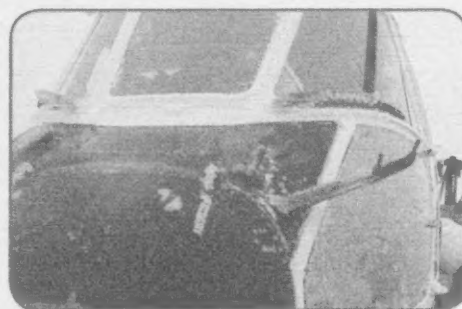
Accumulation de givre sur le nez du Puma

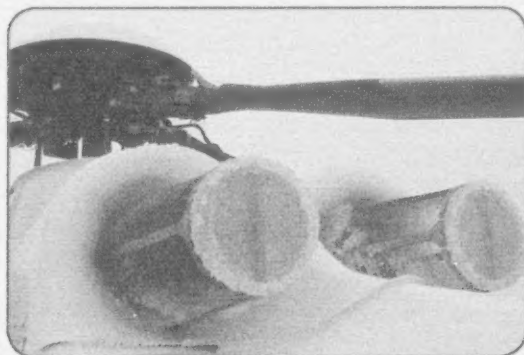
Prises d'air givrées, alors que les pales sont propres

Depuis le poste de pilotage d'un S92 ou d'un Super Puma, les effets du givrage en vol sont plus visibles que depuis celui de la plupart des aéronefs IFR. Des repères visuels ainsi que des indications provenant du détecteur de givrage renseignent sur les conditions givrantes. Le givre observable sur les composants extérieurs, rétroviseurs, essuie-glaces, antennes, fournit des indices sur le genre de givre présent et son taux d'accumulation. La nuit, les pilotes doivent être à l'affût d'autres indications en plus de celles qui sont évidentes le jour, comme les changements dans les vibrations en vol en raison du détachement de givre accumulé sur les pales, une diminution de la stabilité autour des axes de tangage et de lacet ainsi que des augmentations du couple nécessaire au maintien de la vitesse. Une vérification rapide au moyen d'un phare d'atterrissage permet habituellement de savoir où on se trouve à l'intérieur des nuages. En présence de cumulus à extension verticale, le pire est de se trouver au ras des sommets, là où il y a beaucoup d'humidité et où les taux d'accumulation peuvent être très rapides. Ayant à l'esprit tous ces facteurs, les pilotes doivent être conscients de la dégradation générale des performances, en particulier avec un seul moteur ou sans moteur. Le givre altère considérablement les capacités d'autorotation. Une augmentation de la masse entraîne une augmentation des taux de descente et une

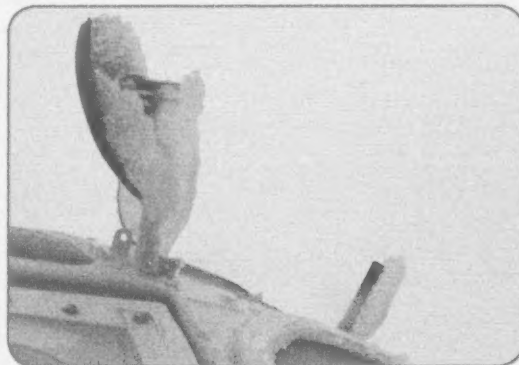
Accumulation de givre sur les rétroviseurs du Puma

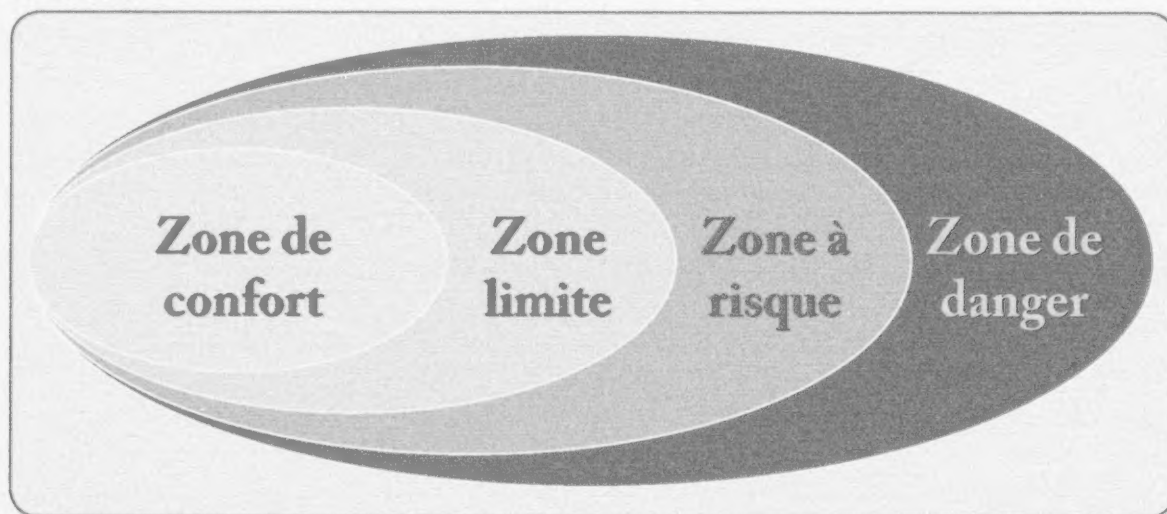
Figure 1 : Le principe des zones de confort

Le modèle des zones de confort illustre comment des situations délicates peuvent avoir des effets positifs (amplificateurs) et négatifs (réducteurs) sur l'interprétation que fait le participant de sa propre expérience. L'ovale le plus grand représente l'ensemble des connaissances, des compétences et de l'expérience d'un pilote. La zone de confort représente plus particulièrement le niveau personnel d'acceptation des risques en vol, c'est-à-dire les éléments de sécurité qui nous protègent et nous permettent de nous sentir à l'aise. Tant que les pilotes de planeur évoluent à l'intérieur de leur zone de confort personnelle, ils devraient être aptes à effectuer le vol en toute sécurité. La zone limite représente un vol qui exige une expérience et des compétences qui dépassent celles du pilote et qui se situent donc à l'extérieur de la zone de confort normale. Piloter dans cette zone et sous supervision peut être sécuritaire. Cette expérience nouvelle développera ainsi les capacités d'un pilote et lui permettra d'accroître ses connaissances, ses compétences et son expérience. Les zones à risque et

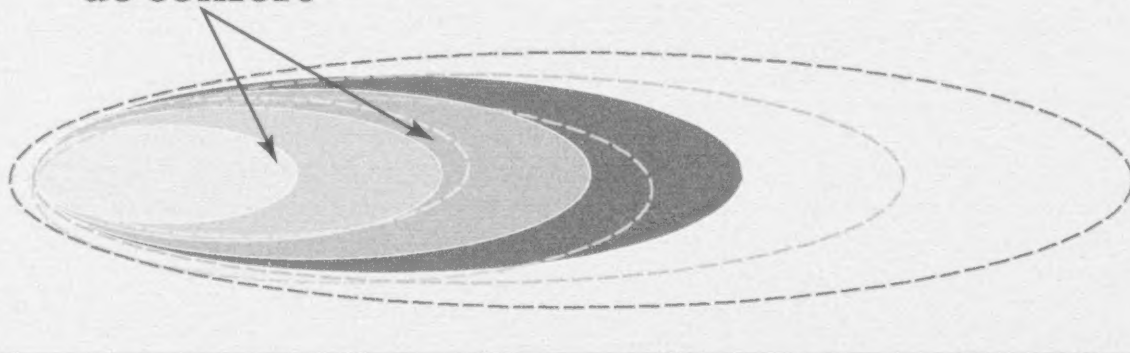
Figure 2 : Relation possible entre la taille des zones d'un élève (en couleur) et celles d'un instructeur (en pointillé)

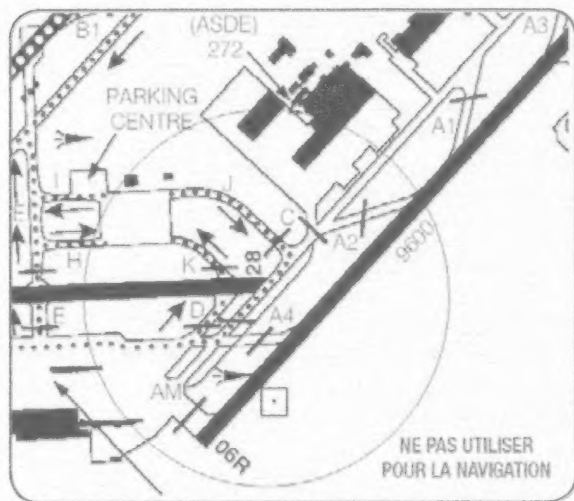
Notez bien l'emplacement des deux lignes d'arrêt sur Alpha, directement au nord et au sud de la piste 28. Croquis extrait de la Carte de circulation en conditions de faible visibilité pour CYUL, figurant dans le Canada Air Pilot (CAP 6).

La voie de circulation Juliett est une voie de circulation au tracé curviligne qui relie le centre de dégivrage de CYUL à la voie de circulation Alpha. À cause de sa configuration spéciale, et afin de répondre aux exigences du TP 312, *Aérodromes — Normes et pratiques recommandées*, la ligne d'arrêt pour la piste 28 est située sur la voie de circulation Juliett. Les pilotes se retrouvent donc à devoir attendre sur Juliett à un angle de 180° par rapport à la piste 28, plutôt qu'à 90° comme d'habitude.

La voie de circulation Alpha, quant à elle, n'est pas tout à fait perpendiculaire au seuil de la piste 28. De plus, à l'approche de la piste 28 sur Alpha, le seuil de la piste n'est pas visible car la voie de circulation ne traverse pas le seuil de la piste lui-même, mais est juxtaposé au seuil de piste. Cette proximité est à l'origine des lignes d'arrêt sur Alpha, requises afin de protéger les arrivées et les départs.

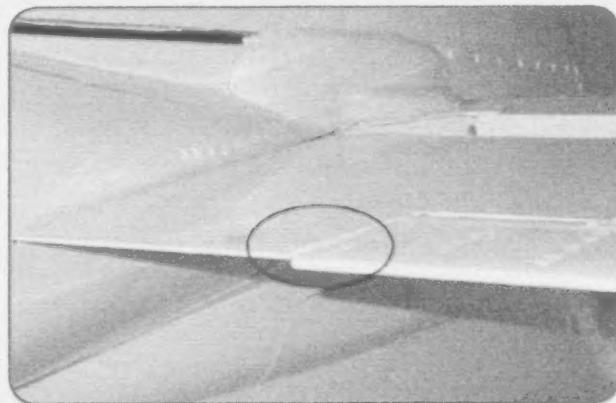
La zone encerclée met en évidence le volet compensateur avec la broche de réglage en place. Le volet compensateur devrait être au même niveau que la gouverne et non à 1/4 po en-dessous.

Le 2 juin 2005, un Raytheon 800XP effectue son premier vol après des travaux de peinture et de remontage par une entreprise de réparation d'aéronefs. L'avion décolle de Peterborough (Ont.) à destination de Buffalo (N.Y.) aux États-Unis. Pendant la montée initiale, alors que la vitesse indiquée avoisine les 190 kt (KIAS), l'équipage note un problème de compensation en piqué. La vitesse est maintenue au-dessous de 190 KIAS. L'équipage pilote manuellement et se déroute sur l'aéroport international Lester B. Pearson de Toronto (Ont.) pour pouvoir inspecter l'appareil. En approche sur Toronto, la gouverne de direction se met à vibrer puis se bloque. L'équipage déclare une situation d'urgence. L'avion se pose sans autre incident vers 13 h 48, heure avancée de l'Est (HAE). Une inspection révèle que les commandes du compensateur de profondeur sont mal réglées.

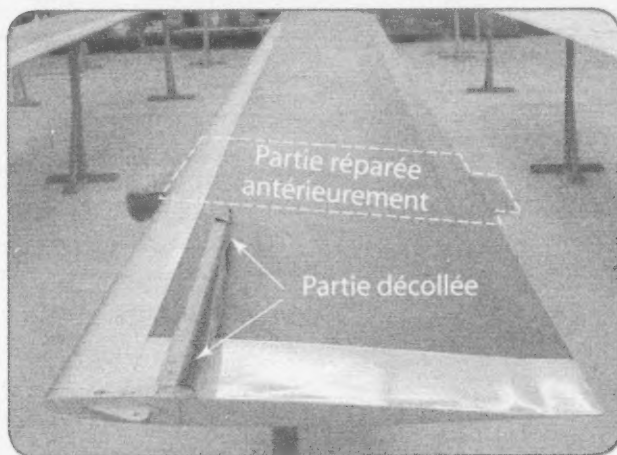
Revêtement d'intrados décollé de la pale du rotor et partie réparée (pale à l'envers)

Une inspection après vol a permis d'établir que l'une des pales du rotor principal avait été endommagée. Une petite partie du revêtement, près de l'extrémité de la pale, derrière le renfort de longeron, sur l'intrados de la pale de rotor, s'était décollée. Le revêtement s'était soulevé et recourbé, mais il ne s'était pas détaché de la pale (voir la photo, page suivante). La partie décollée du revêtement mesurait 25 po sur 2 et se trouvait entre les références voilure 263 et 288. Au début de 2005, cette même pale avait été endommagée pendant que l'hélicoptère était stationné dans un hangar. On l'avait ensuite expédiée à un atelier autorisé de réparation de pales de rotor. Pendant le décapage de la peinture de la pale de rotor en prévision de sa réparation, on a décelé d'importantes piqûres de corrosion sur le revêtement d'intrados, entre les références voilure 243 et 262, tout juste du côté intérieur par rapport à l'endroit où le décollement s'est produit par la suite pendant le vol dont il est question ici. Comme la forme des piqûres dépassait les limites acceptables, l'atelier de réparation a proposé à Bell Helicopter une procédure de réparation et a reçu l'approbation de l'effectuer. Cette procédure de réparation incluait la dépose du revêtement endommagé et son remplacement par un renfort extérieur collé. On a également remplacé le volet compensateur du bord de fuite. La procédure de collage du revêtement à la partie intérieure a nécessité l'utilisation d'un dispositif constitué d'une vessie et d'une

couverture chauffante. Un tel dispositif assure un séchage approprié de l'adhésif grâce à l'application de chaleur et d'une certaine pression sur la partie réparée. On procède régulièrement à ce type de réparation pour réparer des pales de rotor endommagées. Le dispositif constitué d'une vessie et d'une couverture chauffante utilisé recouvrait la pale de rotor de son extrémité jusqu'à un point situé du côté intérieur par rapport à la partie réparée, ce qui englobait la partie qui s'est décollée pendant le vol du 10 juin. À la suite de cette réparation, la pale avait été en service pendant environ quatre heures de vol avant que le revêtement d'intrados au renfort de longeron ne se décolle entre les références voilure 263 et 288, pendant le vol dont il est question ici.

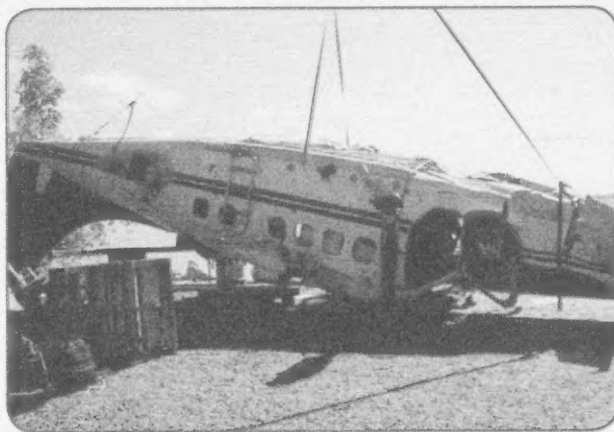
Vue de l'épave après l'opération de renflouage

Le pilote a poussé sur le volant pour contrer la tendance au cabré, mais en vain. Il a alors compensé en piqué, mais l'hydravion a poursuivi son mouvement de cabré jusqu'à ce qu'il décroche, à une cinquantaine de pieds au-dessus de la surface de l'eau, et que l'aile gauche s'enfonce. L'hydravion s'est abîmé dans les eaux de la baie Est du Grand lac des Esclaves, en piqué à un angle d'inclinaison de 45° à gauche. Au moment de l'impact, l'aile gauche et le flotteur gauche se sont détachés, et l'hydravion s'est immobilisé sur le flanc gauche. L'équipage a réussi à faire évacuer les passagers avant que l'hydravion ne soit submergé, et des plaisanciers qui se trouvaient sur les lieux leur ont porté assistance. Personne n'a été blessé grièvement parmi l'équipage ou les passagers. L'hydravion a subi des dommages importants.

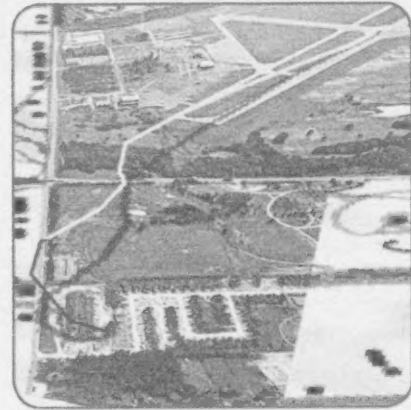
Trajectoire au sol et en vol de l'aéronef illustrée dans le rapport final du BST

Le 25 juin 2005, un avion amphibie SeaRey (appelé ci-après SR 1) de Progressive Aerodyne Inc. participait à la Canadian Aviation Expo, à l'aéroport d'Oshawa (Ont.). Le vol était prévu dans le cadre d'une démonstration à deux avions à laquelle participerait un autre SeaRey (SR 2). Le plan consistait à décoller en formation, avec SR 1 en tête, à monter jusqu'à 1 000 pi au-dessus du niveau du sol (AGL), à effectuer un virage à gauche et à rejoindre une étape vent arrière gauche vers la piste 30. Une fois au sud de l'aéroport, les avions devaient se séparer et exécuter une suite coordonnée de manœuvres non acrobatiques qui avaient fait l'objet d'un exposé et d'exercices. Avant le décollage, comme SR 1 a eu des ennuis radio, SR 2 a dirigé le décollage et SR 1 était en position d'ailier droit. Les avions ont reçu l'autorisation de décoller en formation de la piste 30 à partir de l'intersection de la piste 04/22. Après le décollage, l'avion de tête est monté dans le prolongement de l'axe de la piste. SR 1 a effectué un virage à gauche, comme s'il quittait la formation vers le sud-ouest, puis il a viré à droite pour de nouveau suivre l'avion de tête. SR 1 s'est ensuite mis en cabré et a semblé décrocher et se mettre en vrille vers la gauche. L'hélice a continué de tourner pendant la descente, et l'avion

est resté dans un virage vers la gauche jusqu'à ce qu'il heurte le sol dans une zone de construction résidentielle. L'avion a été détruit et le pilote a subi des blessures mortelles. Aucun incendie après impact ne s'est déclaré.

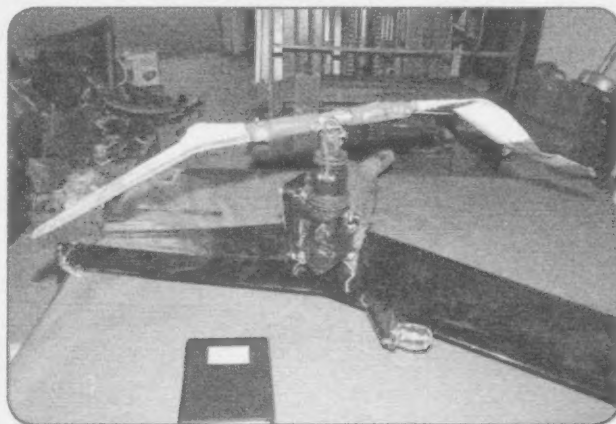
Vue du rotor de queue lors de l'examen par les enquêteurs

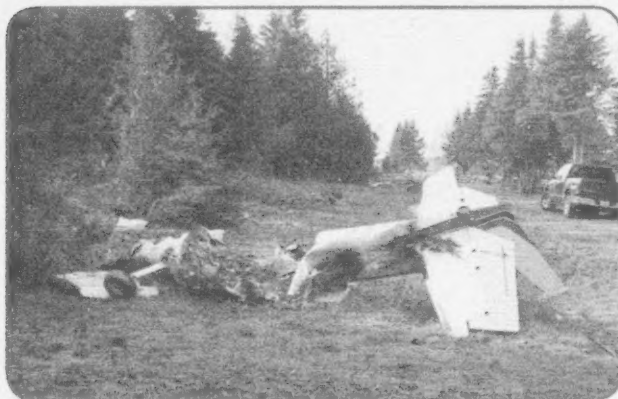
Le 5 novembre 2005, un Cessna 172M est nolisé par le ministère des Ressources naturelles et de la Faune du Québec pour effectuer un vol de surveillance de nuit des activités de braconnage. Le pilote et deux agents de protection de la faune sont à son bord. L'appareil décolle de l'aérodrome de Saint-Frédéric (Qc) vers 21 h 45, heure normale de l'Est (HNE), selon les règles de vol à vue (VFR). Peu de temps après le décollage, en raison de conditions brumeuses, le chef de l'opération à bord de l'appareil redéploie les équipes au sol vers un secteur situé plus au sud que la zone de surveillance prévue. L'appareil est porté manquant vers 23 h HNE. L'avion est retrouvé trois jours plus tard dans un bois situé à 7 NM au sud-ouest de l'aérodrome de Saint-Georges (Qc). Après avoir

percuté la cime des arbres, l'avion s'est écrasé sur le dos et a pris feu. Les trois occupants de l'appareil ont perdu la vie dans l'accident.

Fait établi quant aux causes et aux facteurs contributifs

1. Le vol VFR de nuit s'est déroulé dans des conditions VFR marginales à une altitude inférieure à l'altitude minimale de franchissement d'obstacles (MOCA) pour le vol de nuit stipulée dans le *Règlement de l'aviation canadien* (RAC); l'appareil a percuté des arbres sans qu'il y ait eu perte de contrôle.

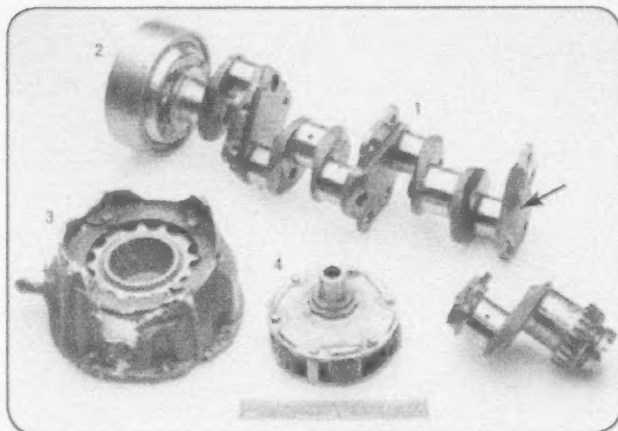
Morceaux du vilebrequin (1) et de la boîte de réduction reliant le moteur à l'hélice (2, 3 et 4). La défaillance, qui se trouve au congé de raccordement avant du coussinet de la bielle numéro six, est indiquée par la petite flèche.
